# **Vanhan hirsirunkoisen talon kuntoarvio korjausehdotuksin**

Opinnäytetyö

Kevät 2017

SeAMK Tekniikka

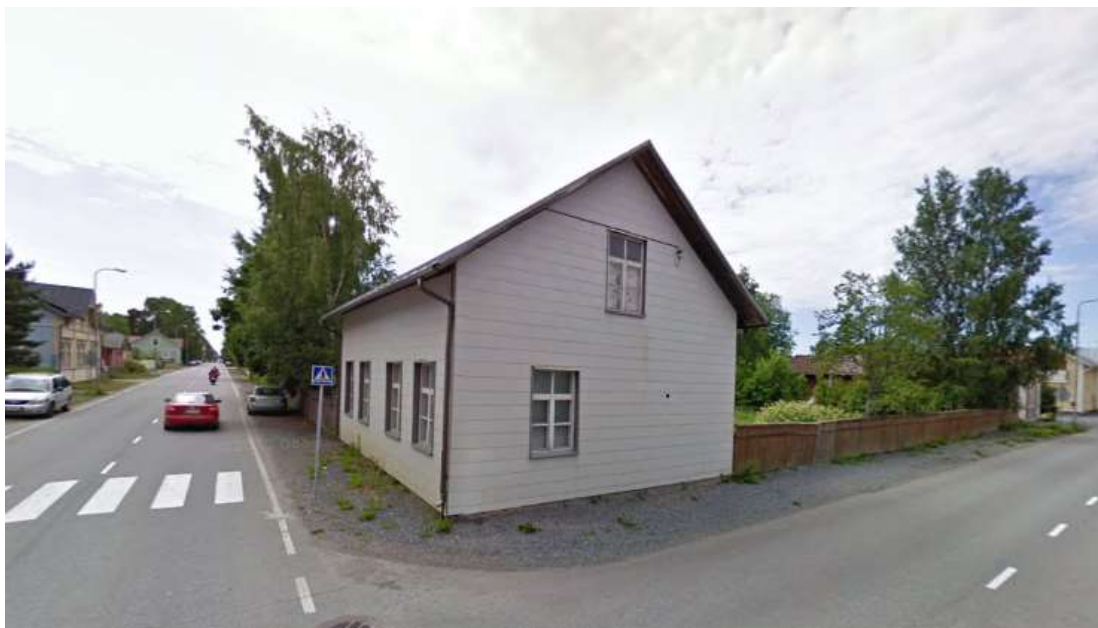
Rakennus on Kaskisissa noin 1400 m<sup>2</sup>:n tontilla sijaitseva 1,5-kerroksinen hirsirun-  
koinen pientalo (Kuva 1). Hirsirunko jatkuu tasakertaan asti, josta ylöspäin jatkuu  
pystyrunko. Asuinpinta-alaa on noin 86 m<sup>2</sup>. Talo on rakennettu arvioiden mukaan  
1900-luvun alkupuolella ja siihen on myöhemmin tehty perusparannus. Suurin osa  
alueen rakennuksista on rakennettu 1800-1900-luvulla. Tarkemmista vuosiluvuista  
ja parannuksista ei ole tietoa. Kaupungin rakennusvalvonnaltakaan ei saatu mitään  
tietoja. Rakennus ei ole tällä hetkellä asumiskäytössä ja kytkettynä on vain pieni  
peruslämpö. Ullakko on kokonaan kylmää tilaa. Talo on liitetty kaupungin vesijohto-  
ja viemäriverkkoon. Ilmanvaihto on painovoimainen ja lämmitys hoidetaan sähköllä.

Kuva 1. Julkisivu pohjoiseen.

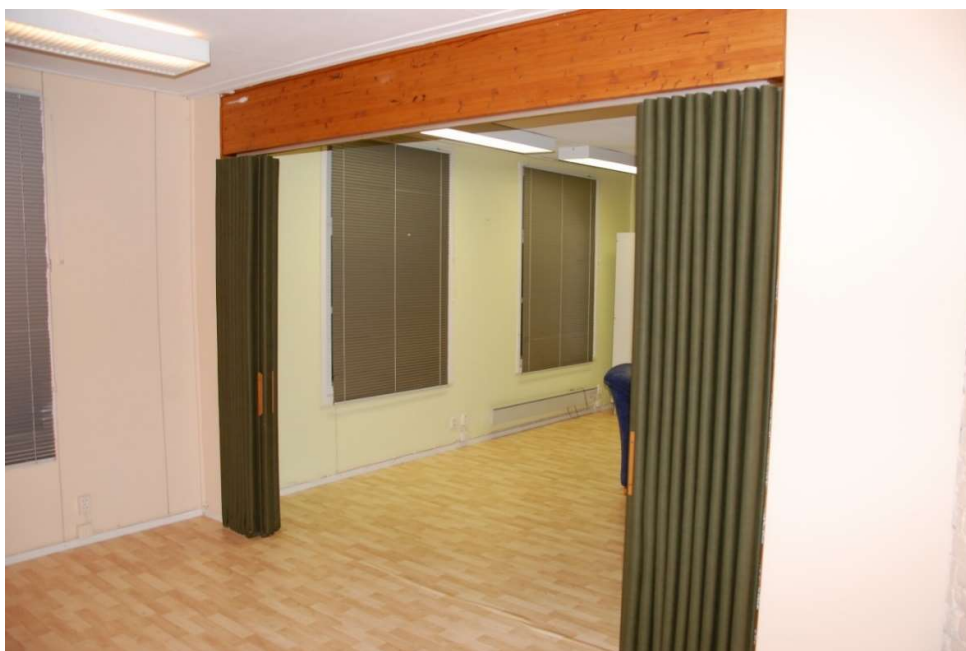
Sisäseinissä on kauttaaltaan maalattu 10mm lastulevy. Lastulevyn alla USB-kameralla katsottaessa näkyi 50 mm villa, koolauspuut sekä pinkopahvi hirren pinnassa. Seinät ovat pinnoiltaan ehjät, mutta paikoin hieman kierossa ja vääntyneet. Kahden suurimman huoneen välissä on paljeoviseinä (Kuva 9). Huonekorkeus on 2,5 metriä.

Kuva 9 Paljeoviseinä
